# 男鹿配電塔全面リブレース工事

東北電力(株)秋田支店殿から男鹿配電塔の全面リブレース工事を受注し、平成15年3月20日に運転を開始した。

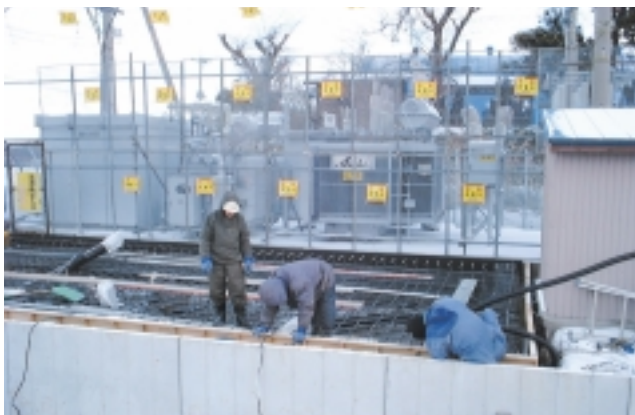
■ 日本海からの吹雪の中で、基礎工事を敢行

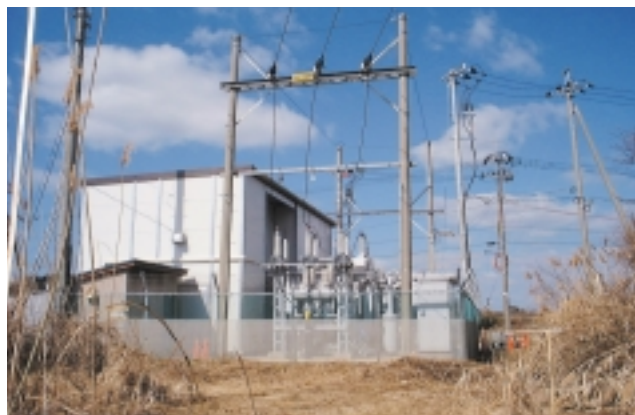
■ 竣工した設備（左側建屋内）  
（右側既設設備は1年後には撤去される予定）

- ・ 塩害と積雪を考慮して、33kVガス複合開閉装置、変圧器本体、キュービクルなどを全て屋内設置とした。
- ・ 変圧器は放熱器を屋外配置とし、冷却性能の向上を図った。
- ・ 既設敷地の駐車場スペース58m<sup>2</sup>に建屋を建設し全ての設備を収納した。機器配置の工夫により狭隘な敷地での建設を可能とした。
