介護用ベッド電装品 生産ラインの再構築

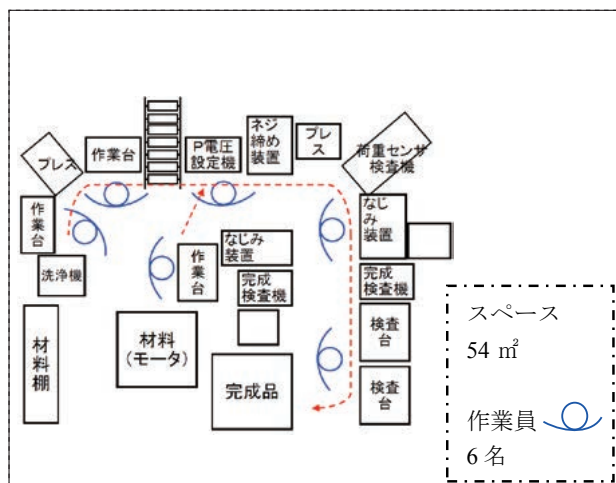
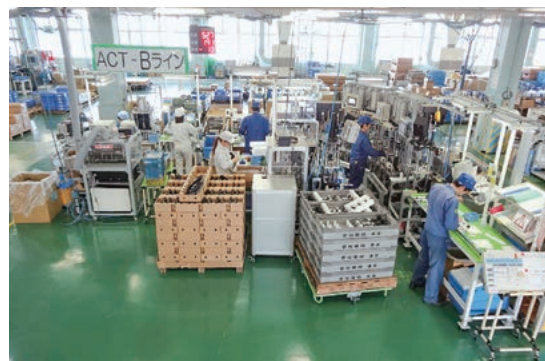
これにより組立ラインの騒音環境下であっても防音室を必要とせず、ギャ音やブラシ音等の音検査を行うことが可能となり、既設ラインで問題となっていた工程の流れが分断される状態が解消された(詳細は技報No. 36にて紹介)。仕掛品も無くなり、ラインレイアウトを見直したことで既設ラインに対し、1名の省力化と約40%の省スペース化を実現した(図2)。

図2 新設アクチエータのラインレイアウトと外観写真

新設ラインでは、アクチエータ完成検査装置にFFT(Fast Fourier Transform)解析システムを採用し、アクチエータのモータ部に接触させた振動ピックアップ^{※1}からの信号をスピーカから増幅音声として出力するようにした。

また、防音室が無くなり、組立ライン上で完成検査を行うことで、検査工程での情報をすぐに作業者に伝えることが可能となった。同時に外観写真のように、ライン全体を見渡せるようになったことで品質面・安全面においても効果が見られる。

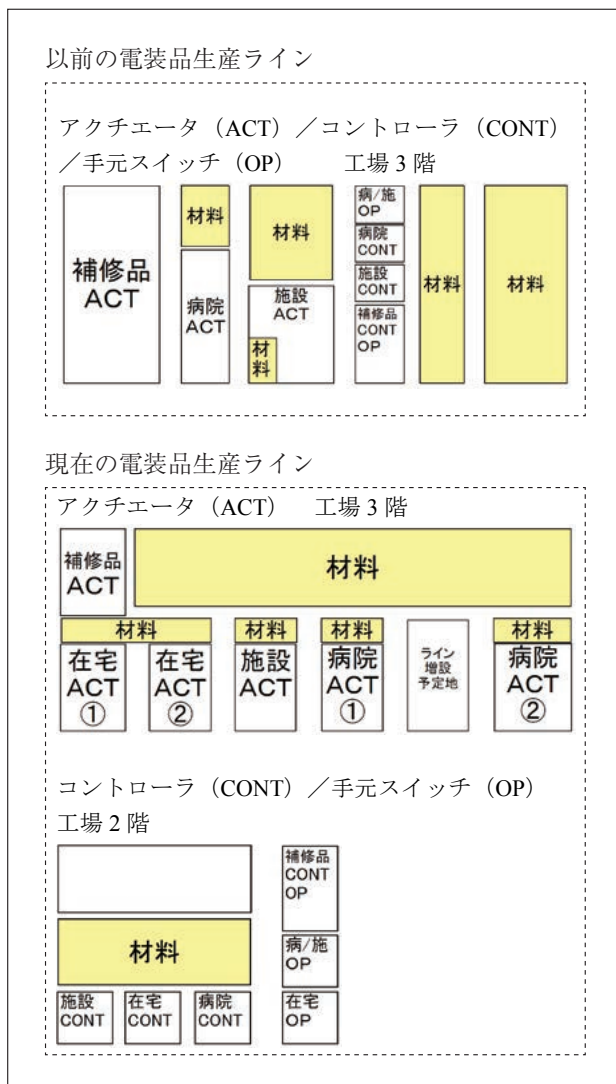
図3 電装品生産フロア比較

今回の在宅向けラインの新設に合わせて電装品ライン全体の配置も見直した。以前は、アクチエータ、コントローラ、手元スイッチの各ラインの構成と大きさが各々に異なっており、ラインと材料置き場が混在していた。

これを改善するには、省スペース化が必要であり、既設のアクチエータラインも検査装置の改良に踏み切り、防音室を撤去した。これにより各々に異なっていたラインの構成と大きさが統一され、限られたスペースの中でアクチエータライン全てを3階フロアへ配置させることが出来た。点在していた材料置き場も集約させたことで材料を探す手間や運搬のムダも低減した。

コントローラと手元スイッチラインは、2階フロアへ移動させ、アクチエータ生産フロアと同様にラインの並設と材料置き場の集約を図った。この生産体制で運用を開始してから数ヶ月が経過したが、生産性向上の効果が現れている。
