耐雷PC修理ラインの設置

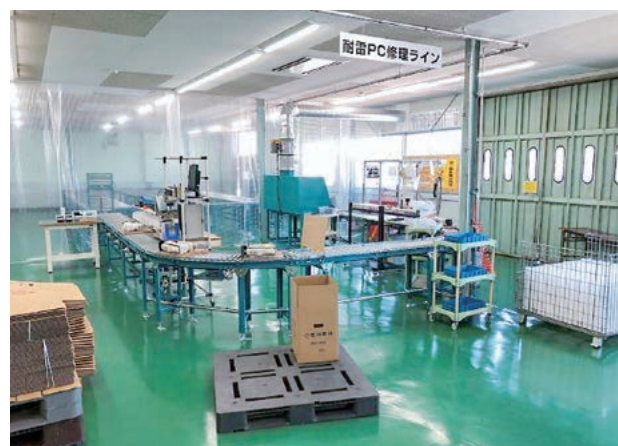
図2 耐雷PC修理ライン外観

修理作業スペースとして床面積500 m²を確保し、処理能力30千台/年の専用修理ラインを新設した。

製品パレットの搬入・搬出スペースを十分確保し、製品の先入れ先出しをできるようにした。工程間をローラコンベヤでつなぎ、運搬作業を減らした。また、塗装の乾燥保管用のラインを設け、一時保管のための仕掛品運搬作業を無くした。

修理ラインの外観とレイアウトを図2と図3に示す。

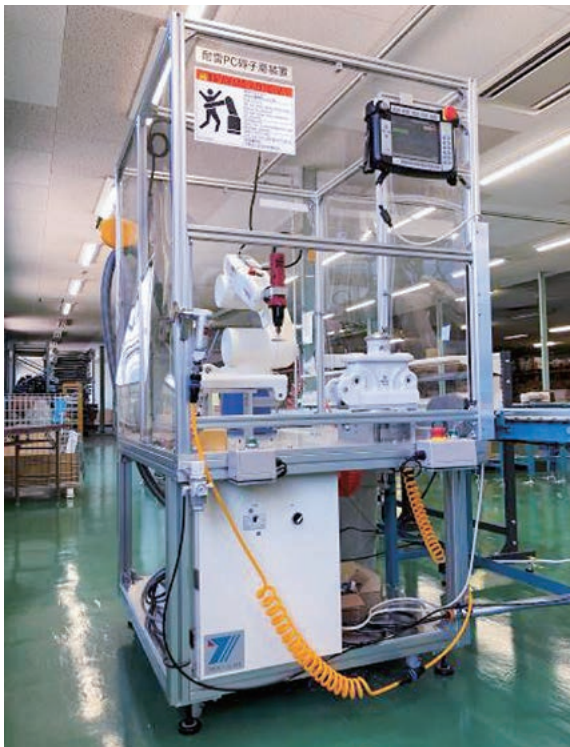
碍子磨き装置とは、耐雷PCの碍子に付着した水あか汚れを多関節ロボットに把持させた回転ブラシで磨いて落とす自動磨き装置である。

図4 碍子磨き装置外観

これまで手作業であった碍子磨き作業を自動化することにより1台あたりの作業時間を82%短縮した。碍子磨き装置の外観を図4に示す。

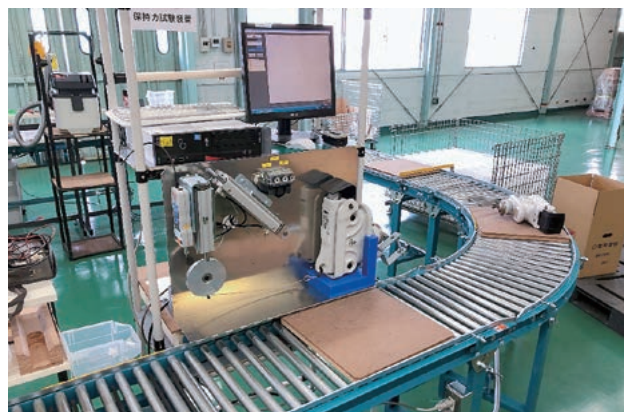
保持力試験装置とは、組立完了後に行う保持力試験を自動で行う開閉動作試験装置である。保持力試験は、耐雷PCのふたに取り付けたデジタルフォースゲージを引張り、ふたの開放操作時の保持力を測定している。測定は5回繰り返し、記録する。従来は、作業者がデジタルフォースゲージを手で引っ張る作業を行っており、労力を要していた。

図6 保持力試験装置外観

今回導入した保持力試験装置は、自動で測定と記録を5回繰り返し行うことにより、省力化した。この省力化により1台あたりの作業時間を27%短縮した。

保持力試験装置の外観を図6に示す。
